Cibor[©]gids

Meetinstrument voor de kwaliteit van openbare buitenruimte

**Gemeente Leidschendam-Voorburg
maart 2004**

Toelichting bij CIBOR[®]gids

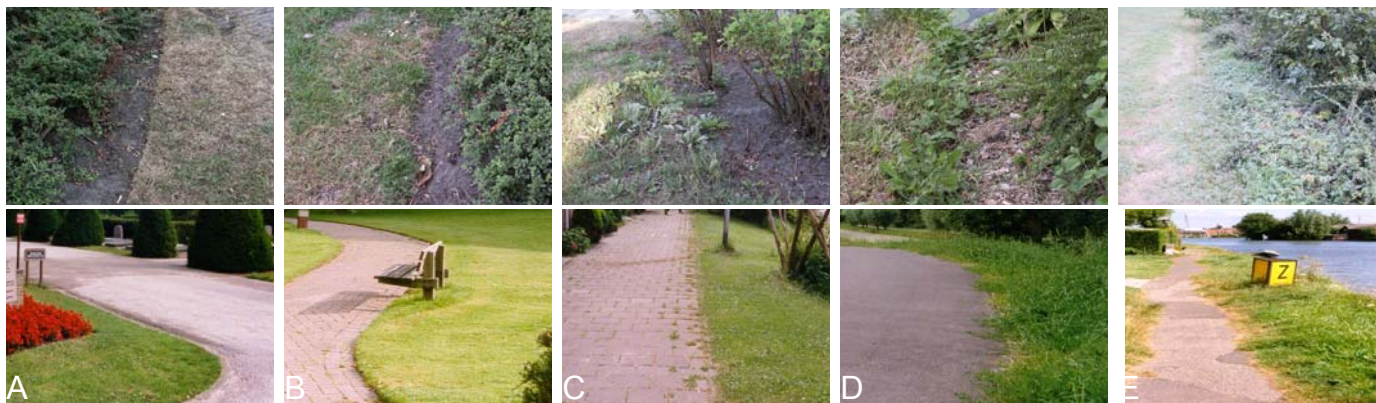
GROEN staat gazons-graskanten langs verharding en plantvakken

overhangend gras: < 2 cm
% gras dat over de
rand hangt: 0%

Er is nauwelijks overhangend gras aanwezig. De grasranden lopen strak langs de verharding of beplanting, alsof "gisteren de graskanten nog bijgewerkt zijn".

overhangend gras: 2-5 cm
% gras dat over de
rand hangt: 5-10%

Er is nauwelijks overhangend gras aanwezig. De grasranden lopen netjes langs de verharding of beplanting.

overhangend gras: 5-10 cm
% gras dat over de
rand hangt: 10-20%

De rand waar de verharding of beplanting ophoudt is nog zichtbaar, hier en daar steken graspollen door de verharding heen of er staan enkele graspollen over de beplantingsrand.

overhangend gras: 10-15 cm
% gras dat over de
rand hangt: 20-40%

De rand waar de verharding of beplanting ophoudt is niet meer zichtbaar. Graspollen steken frequent door de verharding heen of er staan frequent graspollen over de beplantingsrand.

overhangend gras > 15 cm
% gras dat over de
rand hangt: > 40%

De rand waar de verharding of beplanting ophoudt is niet meer zichtbaar. De oorspronkelijke breedte van het pad is met meer dan een halve meter gereduceerd. Langs de gehele verhardingsrand steken graspollen door de verharding heen.

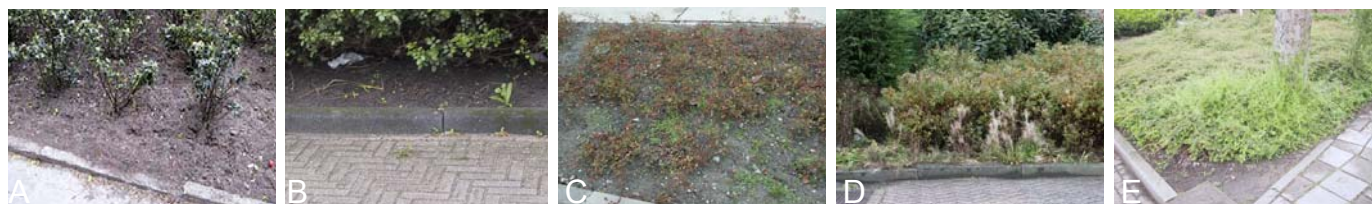
GROEN onkruid in beplanting

% bedekking
onkruid: < 20%
hoogte onkruid: < 5cm
% bedekking
onkruidresten: < 10%

Er is nauwelijks onkruid aanwezig. Het aanwezige onkruid staat laag. Het ziet er uit of er net geschoffeld is.

% bedekking
onkruid: 20-30%
hoogte onkruid: 5-15 cm
% bedekking
onkruidresten: 10-20%

Hier en daar is onkruid aanwezig. Het onkruid staat redelijk laag. Op een enkele plek liggen resten onkruid op een hoopje.

% bedekking
onkruid: 30-40%
hoogte onkruid: 30-50 cm
% bedekking
onkruidresten: 20-30%

Er is frequent onkruid aanwezig. Het onkruid staat hoger dan bij kwal. B, maar komt nog niet boven de beplanting uit. Op diverse plekken liggen resten onkruid op een hoopje.

% bedekking
onkruid: 40-50%
hoogte onkruid: 30-50 cm
% bedekking
onkruidresten: 30-50%

Er is frequent onkruid aanwezig. Het onkruid staat hoger dan bij kwal. C, maar komt nog niet boven de beplanting uit. Regelmatig liggen resten onkruid op een hoopje.

% bedekking
onkruid: > 50%
hoogte onkruid: > 50 cm/hoger dan omringen-
de bepl.
% bedekking
onkruidresten: > 50%

De aarde tussen de beplanting is geheel bedekt met hoog onkruid. Het onkruid komt hier en daar boven de beplanting uit. Overal liggen resten onkruid op een hoopje.

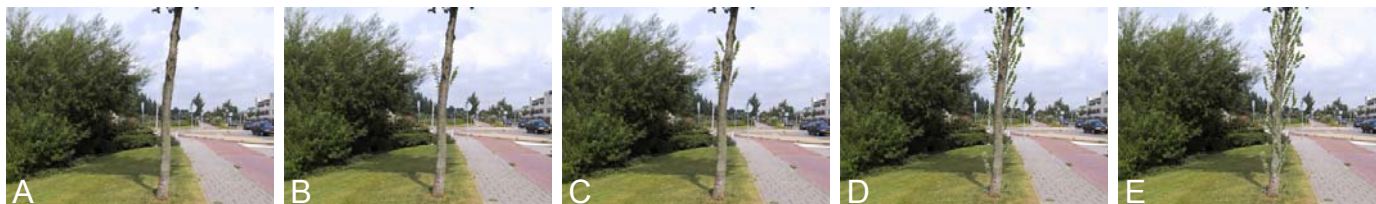
GROEN staat bomen

% bedekking stam
opschot: <10 %
kroon: gaaf+evenwichtig
schade stam: geen
% dood hout
>4cm omtrek: 0%

Er is geen stamopschot aanwezig.
Boom heeft gave evenwichtige kroon zonder dood hout.
Er is geen beschadiging aan de stam aanwezig.

% bedekking stam
opschot: 10-20%
kroon: evenwichtig
schade stam: geen
% dood hout
>4cm omtrek: 0-2%

Er groeien enkele (minder dan 10 st) twijgen aan de stam. De onderkant van de stam is slecht zichtbaar.
Boom heeft evenwichtige kroon met minimale hoeveelheid dood hout. Er is geen beschadiging aan de stam aanwezig.

% bedekking stam
opschot: 20-30%
kroon: <10% gaten in kr.
schade stam: <5% v. omtrek
% dood hout
>4cm omtrek: 2-5%

Rondom stam groeien twijgen. Kroon heeft redelijk evenwichtige kroon, er kunnen kleine gaten in kroon zijn ontstaan. Er kan een enkele dode tak aanwezig zijn. Beschadiging stam bestaat uit enkel kleine plekje onderaan.

% bedekking stam
opschot: 30-50%
kroon: 10-30% gaten in kr.
schade stam: 5-10% v. omtrek
% dood hout
>4cm omtrek: 5-7%

Rondom de stam groeien twijgen. Kroon is matig, uitgezakt, en/of duidelijke gaten in de kroon. Er kunnen meer dode takken aanwezig zijn. Beschadiging stam bestaat uit meer kleine plekken of 1 omvangrijke plek onderaan.

% bedekking stam
opschot: > 50%
kroon: >30% gaten in kr.
schade stam: > 10% v. omtrek
% dood hout
>4cm omtrek: >7%

Rondom de stam groeien twijgen. De twijgen hangen over het trottoir. Kroon is slecht, uitgezakt en/of duidelijke gaten in de kroon en/of een kale top. Er kan gevaarlijk veel dood hout aanwezig zijn. Beschadiging stam bestaat uit enkele omvangrijke plekken.

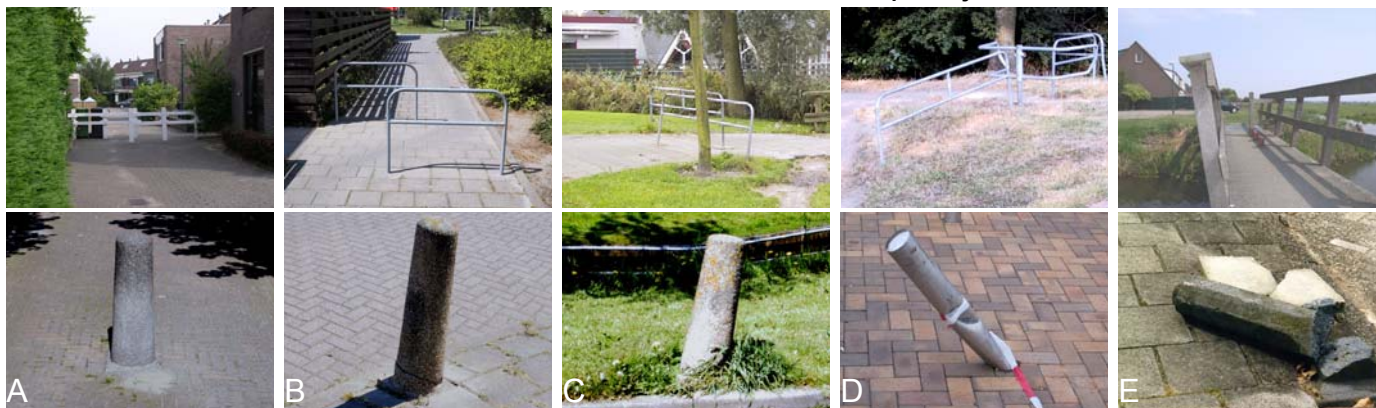
STRAATMEUBILAIR staat en scheefstand fietssluisen en paaltjes

fietssluis
 scheefstand: geen
 beschadiging: geen

hoek paal t.o.v.
 rechtstand: 0°
 schade: geen
 schoon: Geen vuil aanwezig

Paal heeft geen schade en is schoon.
 Paal staat recht.

hoek paal t.o.v.
 rechtstand: 0-15°
 schade: <5% v. opp.
 schoon: Vuil op het element aanwezig

Paal heeft minimale schade (zoals kleine butsen) en is, op kleine plekken na, schoon. Paal heeft minimale afwijking.

hoek paal t.o.v.
 rechtstand: 15-30°
 schade: 5-15% v. opp.

Paal heeft lichte schade, zoals butsen of roestplekken en is op enkele plaatsen vies. Paal heeft duidelijke afwijking.

hoek paal t.o.v.
 rechtstand: 30-45°
 schade: 15-30% v. opp.

Paal heeft matige schade, zoals omvangrijke roestplekken en deuken en is op diverse plaatsen vies. Paal heeft matige tot ernstige afwijking.

hoek paal t.o.v.
 rechtstand: > 45°
 schade: >30% v. opp.

Paal heeft ernstige schade, zoals afgebroken delen, waardoor de paal geen functie meer heeft en zelfs gevaarlijk kan zijn. Paal heeft een ernstige afwijking, waardoor de paal geen functie meer heeft.
