V-riemen

Wanneer V-riemen en poelies pieken zijn. Als je bijvoorbeeld het loop wiel meer, dan is de riemspanning te preventief vervangen veel kosten

Tekst: Leo Voorwinden – Foto's: Fred Wolff

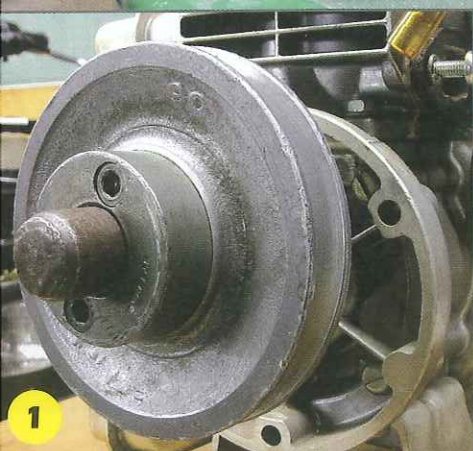
1

Een vaak voorkomende situatie is dat de poelie er af moet om de krukaskering te vervangen. De kwetsbare aluminium poelie kan erg vast op een verroeste stalen as zitten. Zaak is dit rustig en overdacht aan te pakken om zo snel en zonder onnodige kosten de reparatie uit te voeren.

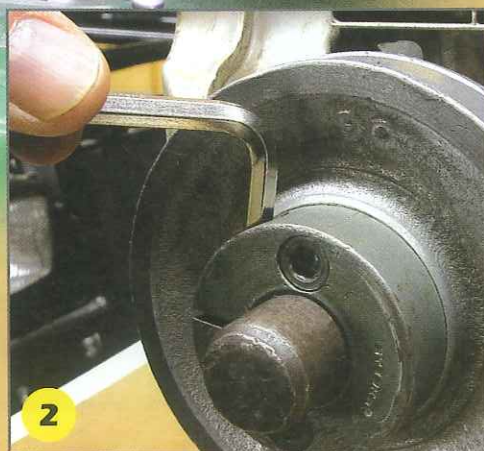
2

Het begint al goed... de imbusbout zit ook erg vast. Als je doordraait, is de kans groot dat het zeskant er uitgedraaid wordt en in het meest lastige geval moet de bout uitgeboord worden. Een zeker te doen maar tijdrovend klusje.

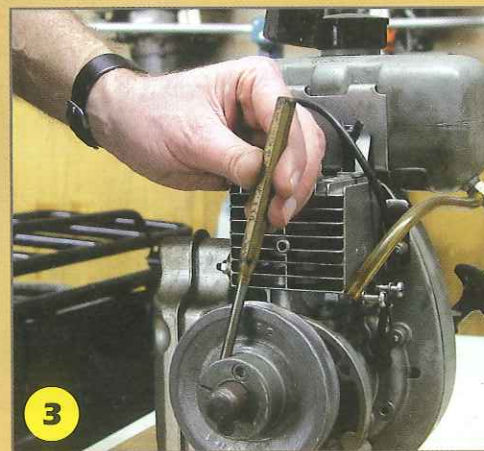
3

Door meerdere tikken met een dreveld op de bout te geven 'schrikt' deze los. Doe dit met gevoel met een niet te zware hamer, geef zo nodig een tiental tikken. Doordat de onderkant van de kop iets inklinkt en de schroefdraad dan in beweging komt, is deze wel te lossen. Monteer later wel een nieuwe bout.

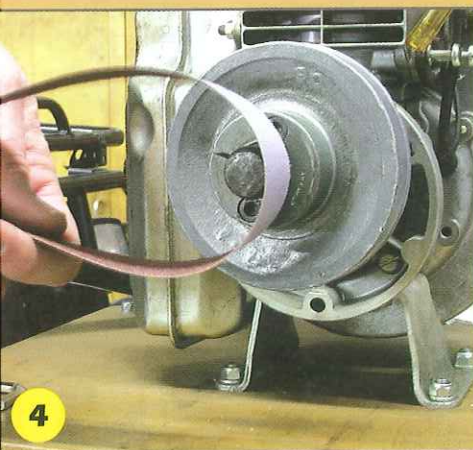
4

Natuurlijk is het belangrijk de roest van de as te schuren om zo het demonteren van de poelie te vergemakkelijken. Ruim vooraf de borgbouten en de as inspuiten met kruipolie is ook altijd aan te raden.

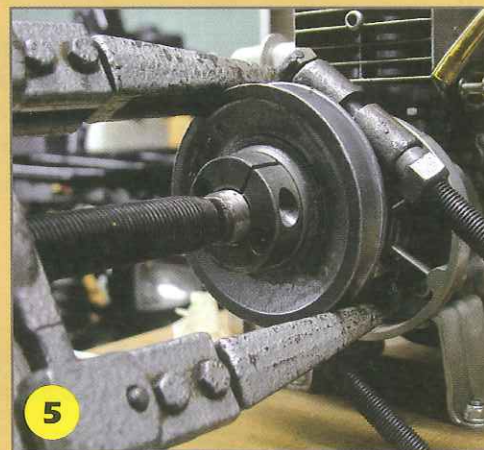
5

Nadat de klembout los is, kun je de poelie van de as afschuiven. Door een steun achter de poelie te plaatsen waar de trekker tegen steunt, is deze er af te halen. Gebruiken geen hamer om 'happen uit de poelie' te slaan.

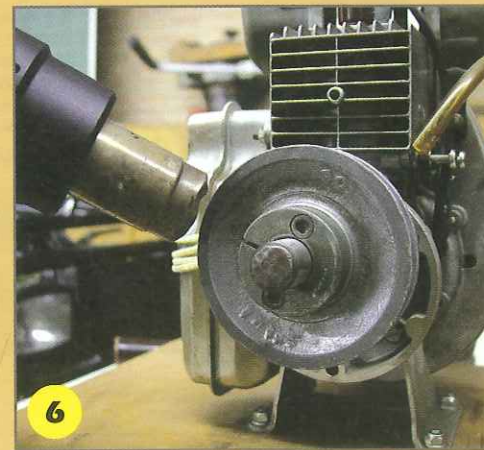
6

Als de poelie niet schuift, wil een beetje warmte wonderen verrichten. Zeker bij deze aluminium poelie met een grote uitzettingscoëfficiënt. Een brander gaat snel, maar aluminium kondigt te heet niet aan. Met deze verfföhn gaat het mooi rustig en kun je als de trekker is gemonteerd (zoals op foto 5) al verwarmende de spindel indraaien.

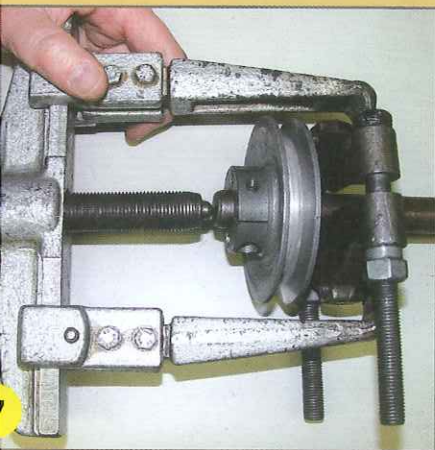
Hier is duidelijk te zien hoe de opstelling is. Door de 'mestrekker' achter de poelie te plaatsen, wordt er kracht op het hart uitgeoefend zodat deze er goed afgeschoven kan worden zonder dat er schade optreedt.

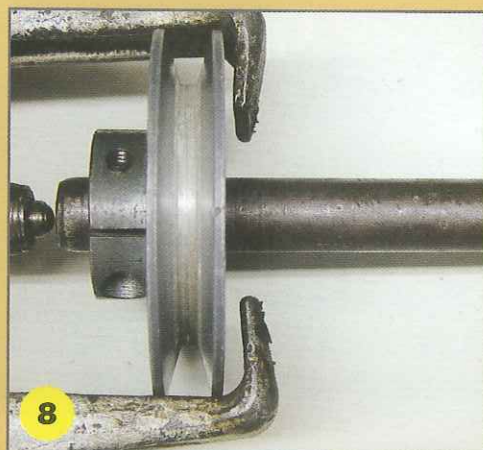
Voor alle duidelijkheid: dit is fout. De kracht wordt uitgeoefend op de zeer kwetsbare buitenrand. Hoe vaak komt het niet voor dat er happen uit de V-groef zijn na demontage, ook na gebruik van een poelietrekker. Een onnodige kostenpost.

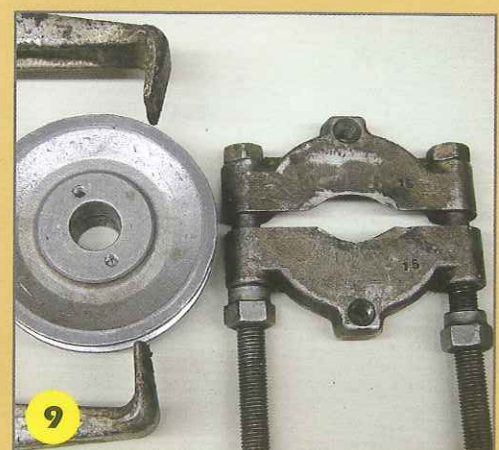
Goed gereedschap is het halve werk. Dit aloude spreekwoord is vandaag de dag zeker actueel. In veel werkplaatsen is een poelietrekker (links) wel te vinden. De 'mestrekker' (rechts) is een handig en bruikbaar universeel stuk gereedschap dat geld en tijd bespaart.

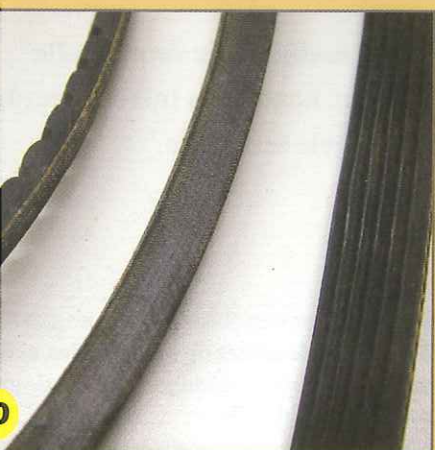
Veel voorkomende riemen zijn de gladde V-riem (midden) voor passende poelies, de ribbende V-riem (links) die soepeler in vooral kleine poelies loopt en de in opmars zijnde micro V-riem die grotere vermogens kan overbrengen zoals voor de compressor voor de airco. Belangrijk voor alle riemen is: goede spanning, niet te heet laten worden en in aanraking laten komen met vet en olie.

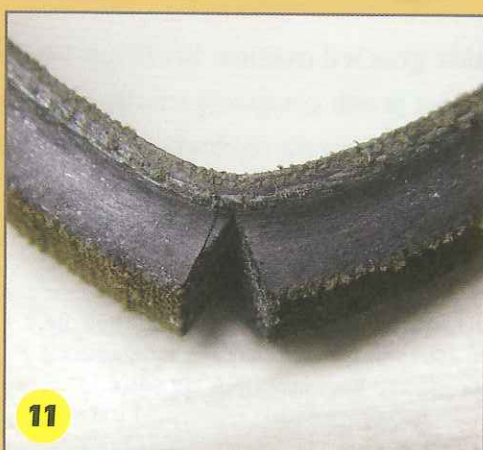
Een versleten V-riem die prachtige barsten laat zien als deze andersom gebogen wordt. Bij normale montage is dit nauwelijks te zien, de rugkant waar je tegenaan kijkt lijkt als nieuw. Samen met het glimmende oppervlak duidt dit op temperaturen die te hoog zijn geweest bijvoorbeeld door te veel slip.

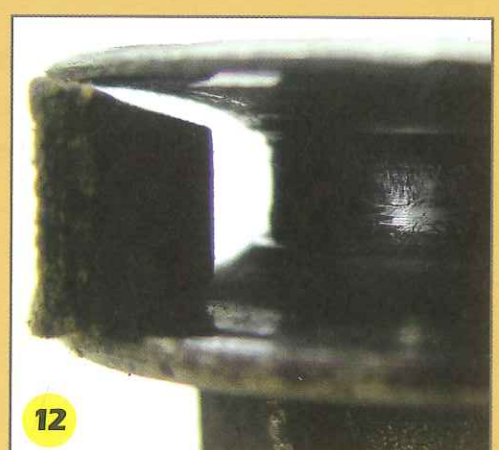
Ook de poelie kan verslijten. De V-groef is hier totaal weg bijvoorbeeld door veel vuil met veel slip. Een slippende riem is het gevolg. Vaak wordt de (nieuwe) riem te strak gezet om zonder slip te kunnen draaien. Een door overbelasting uitgelopen lager is het eindresultaat terwijl de poelie vervangen had moeten worden.
