**Tuin van de Congregatie der Zusters van Liefde
en Park Oude Dijk te Tilburg**

cultuurhistorie en ecologie

Opdracht Gemeente Tilburg
Contactpersoon Dhr D. van Alphen

30 november 2014

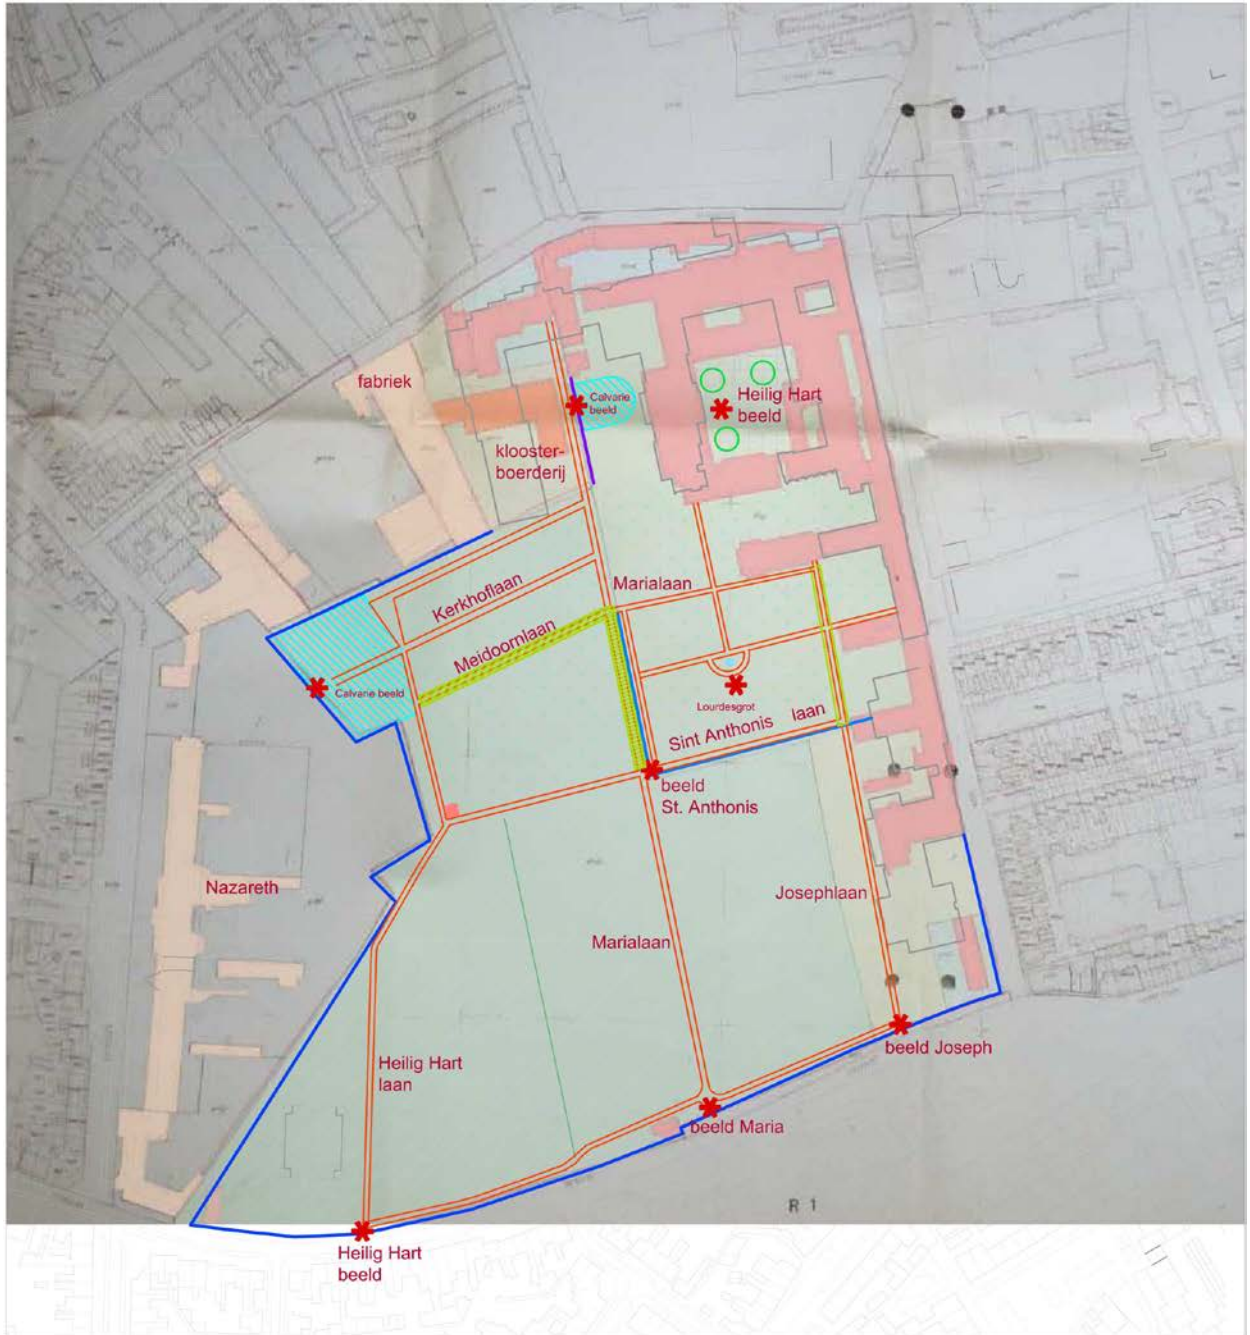
reconstructie situatie ca. 1926

| | muur op erfrens | | priee-es |
| | tuinmuur tussen weiland en nutstuinen | | perenloofgang of meidoorn/haagbeuk berceau |
| | muur begraafplaats | | erf boerderij |
| | heiligenbeeld | | nutstuinen |
| | ronde vijver | | weilanden |

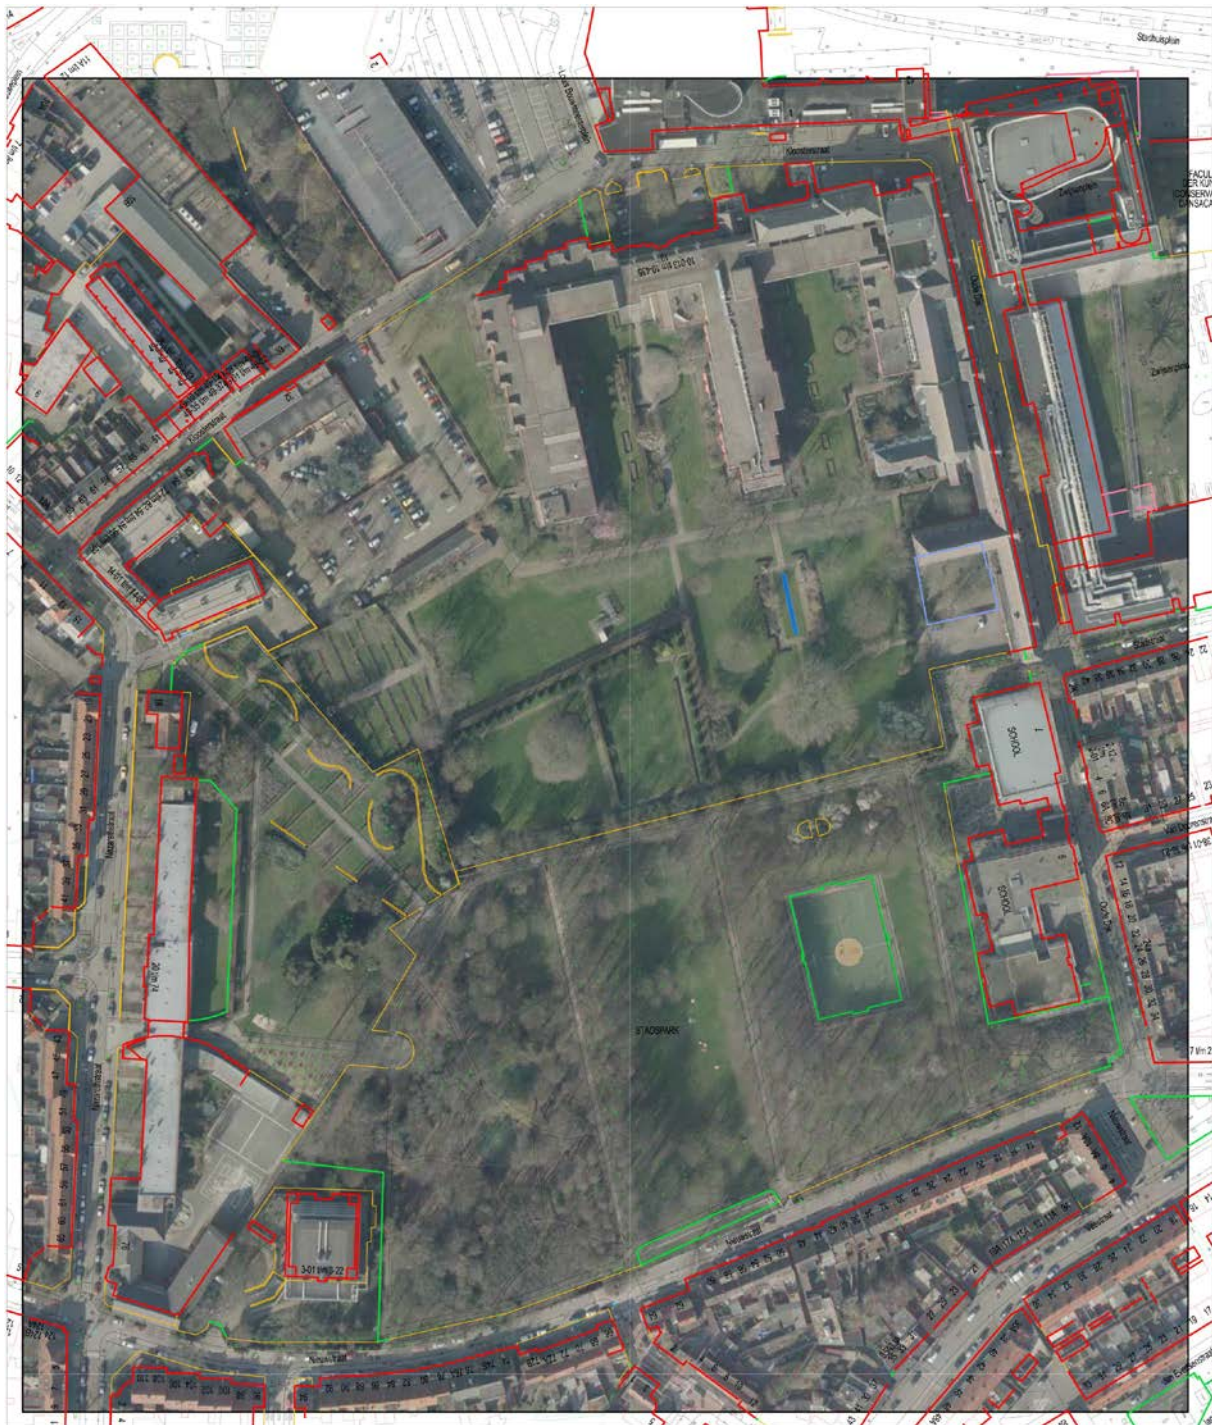
Digitale kaart van de bestaande situatie met daarin een met behulp van een fotokader gemonteerde luchtfoto van het studiegebied. Zichtbaar is dat de luchtfoto en de digitale ondergrond niet overal evengoed aansluiten. Dat maakt het onmogelijk de tuin betrouwbaar in te tekenen. Voor de analyse is dit niettemin een nuttig beeld.

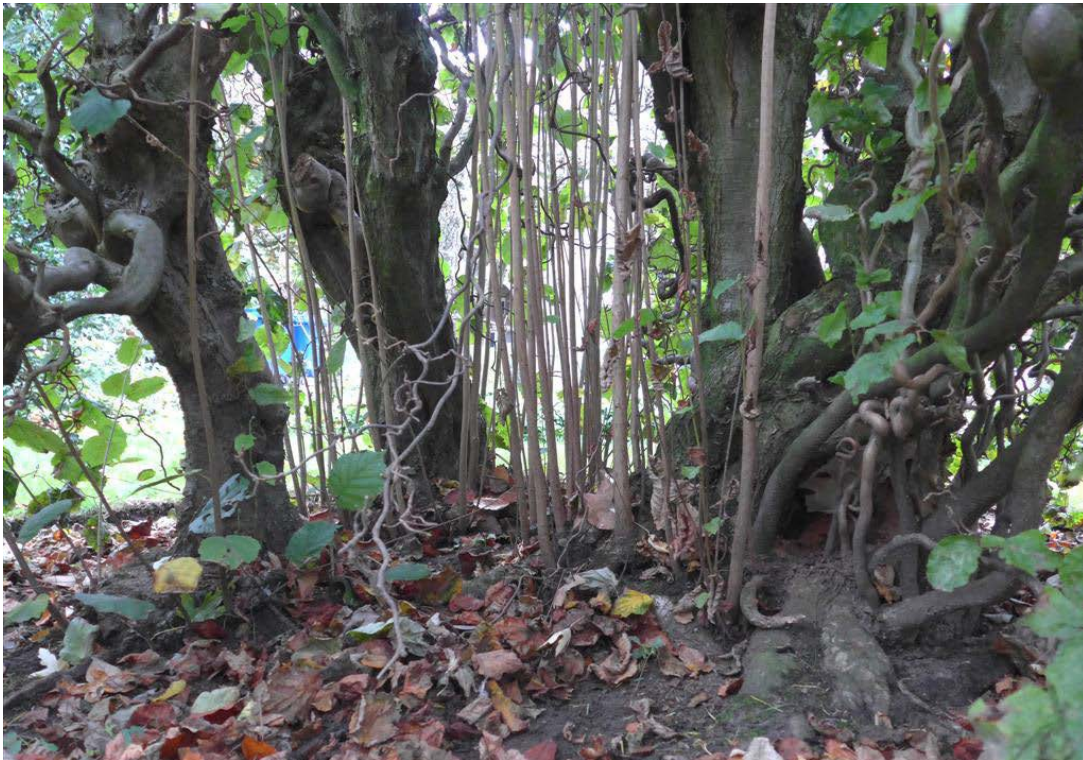
afb.40 opvallend grote meerstammige kronkelhazelaar (*Corylus avellana* 'Contorta', ca. 1863 in Engeland gekweekt), geënt op een gewone hazelaar. Mogelijk geplant ca. 1900.

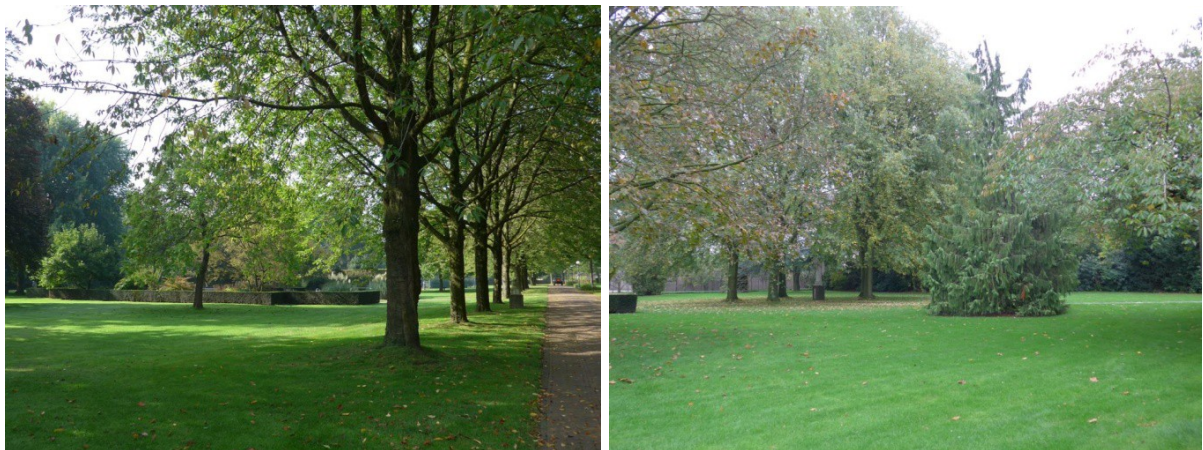
afb. 42 Soortenarme gazons in de besloten kloostertuinen: links met rij zoete kersen; rechts met (links) kring van witte esdoorns met beeld van de Aartsengel Michael en (rechts) de Nootkacipres (*Xanthocyparis nootkatensis*). Verspreid o.a. madeliefjes, zachte ooievaarsbek, kruipende boterbloem en duizenblad

De gazons van het kloostercomplex maken een jonge indruk, waardoor ze voornamelijk uit een zeer beperkt aantal grassoorten bestaan. Dit voor het beeld positief bedoelde beheer, heeft een beperkend effect op de spontane flora en fauna.

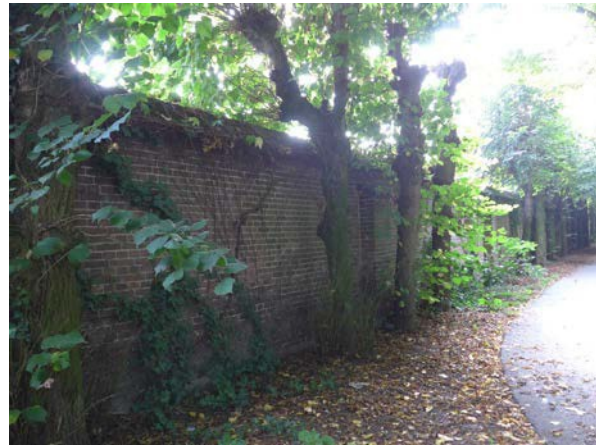
afb. 46 Lange kloostermuren met ezelsruggen en pilasters. Vanwege de volle voeg en portlandspecie is er weinig kans op muurvegetatie. Rechts 19e eeuwse muur met rij van knotlindes (zomerlindes en Hollandse lindes).

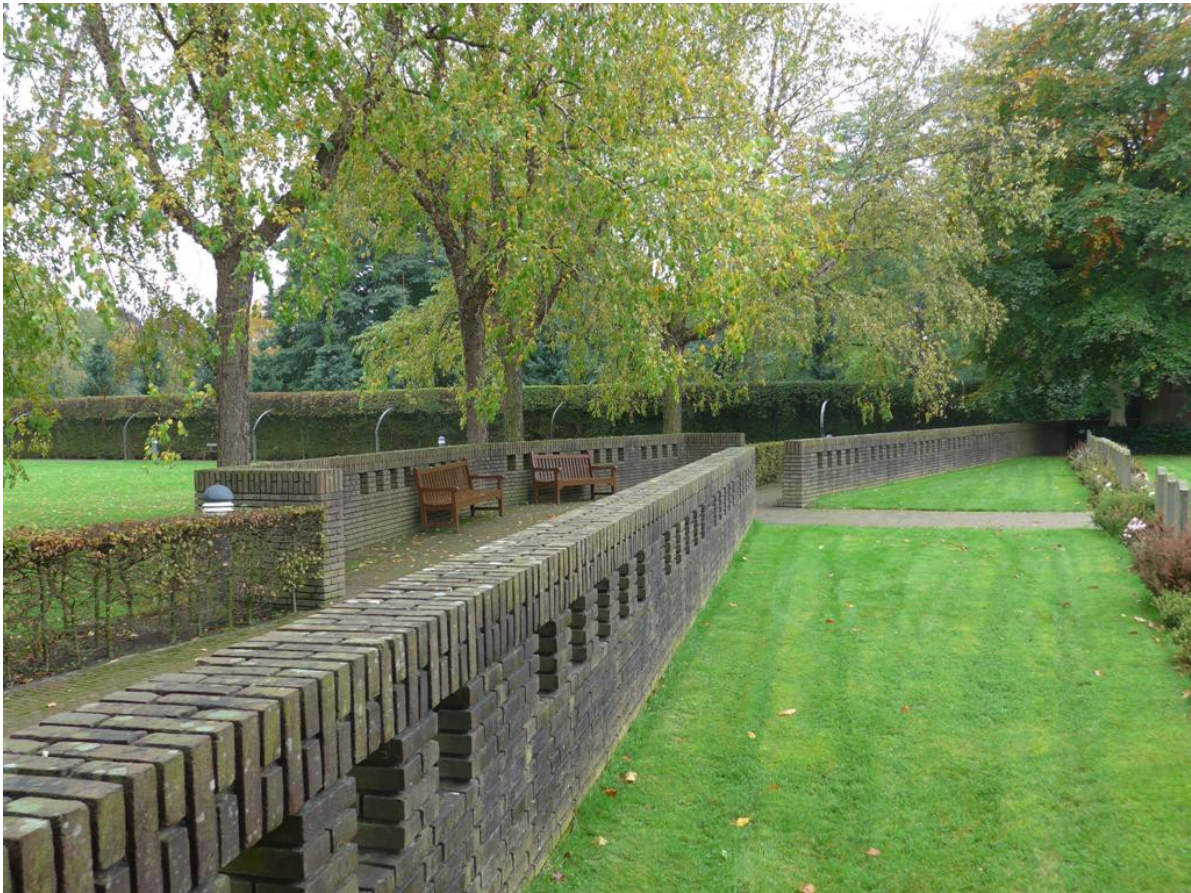
afb. 47 muren bij de begraafplaats bieden weinig mogelijkheden voor plantengroei.

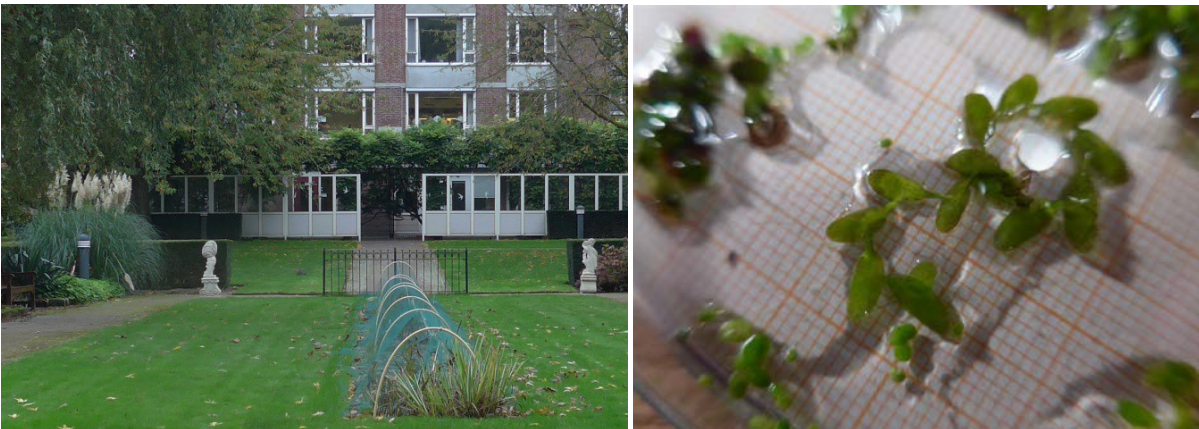
afb. 48 de smalle vijver afgeschermd tegen blad en vogels; rechts een bijzondere vorm van puntkroos met afgeronde bladeren (op milimeterpapier). Karakteristieke snoer van gesteelde bladeren.

Water biedt veel mogelijkheden voor allerlei waterdieren en waterplanten. In de smalle ontworpen vijver komt massaal een bijzondere variëteit van het puntkroos (*Lemna trisulca*) voor. Puntkroos is een soort van schoon water. Verder zijn in het besloten deel van de kloostertuinen geen vijvers of andere watermilieu's.

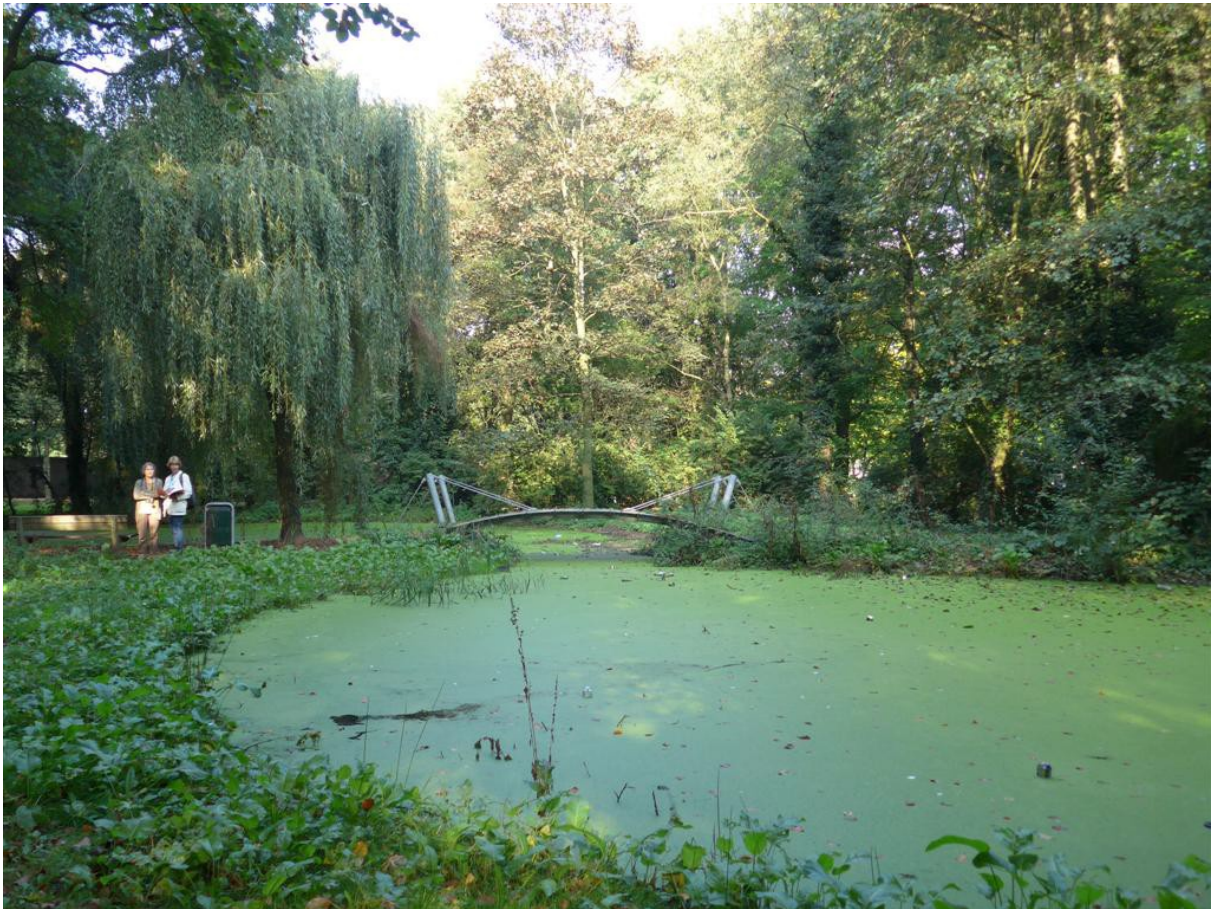
afb. 49 vijver in het Stadspark, geheel bedekt met kroos (Lemna ssp.). Links een treurwilg (*Salix x sepulchralis*)

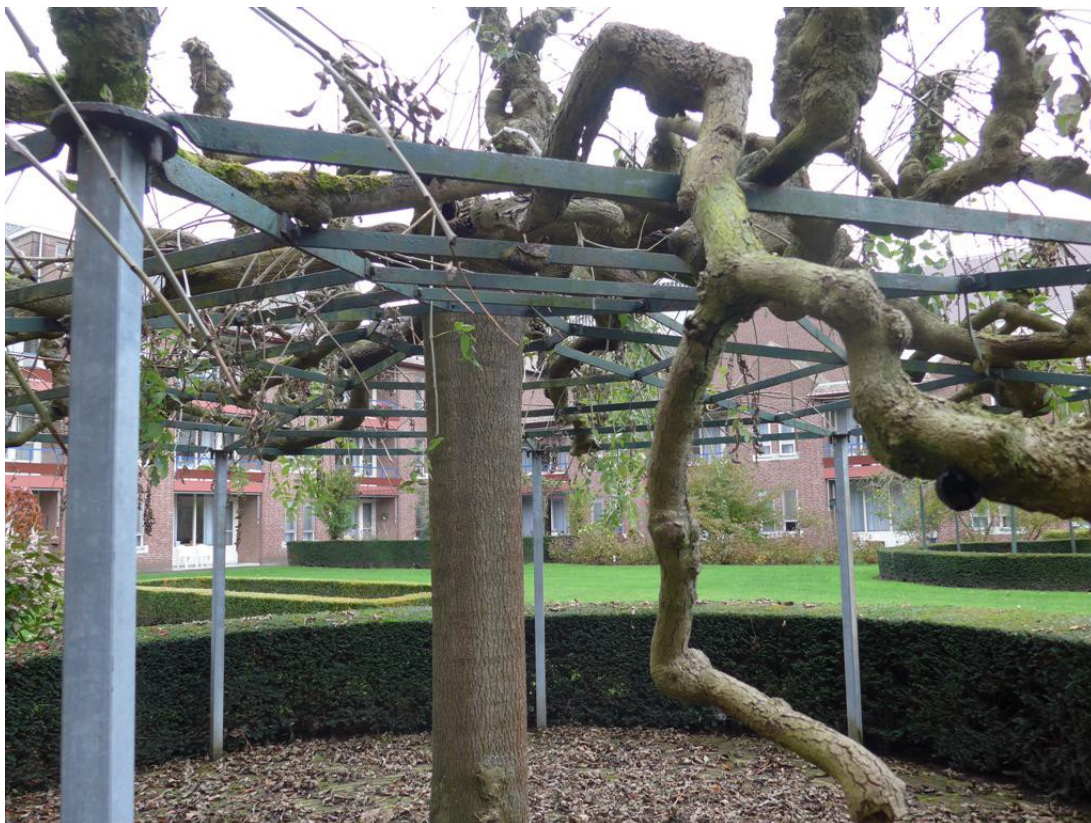
afb. 50 Hopelijk ontkomen de essen aan de heersende essentakziekte en blijven ze op de traditionele wijze gesnoeid worden.

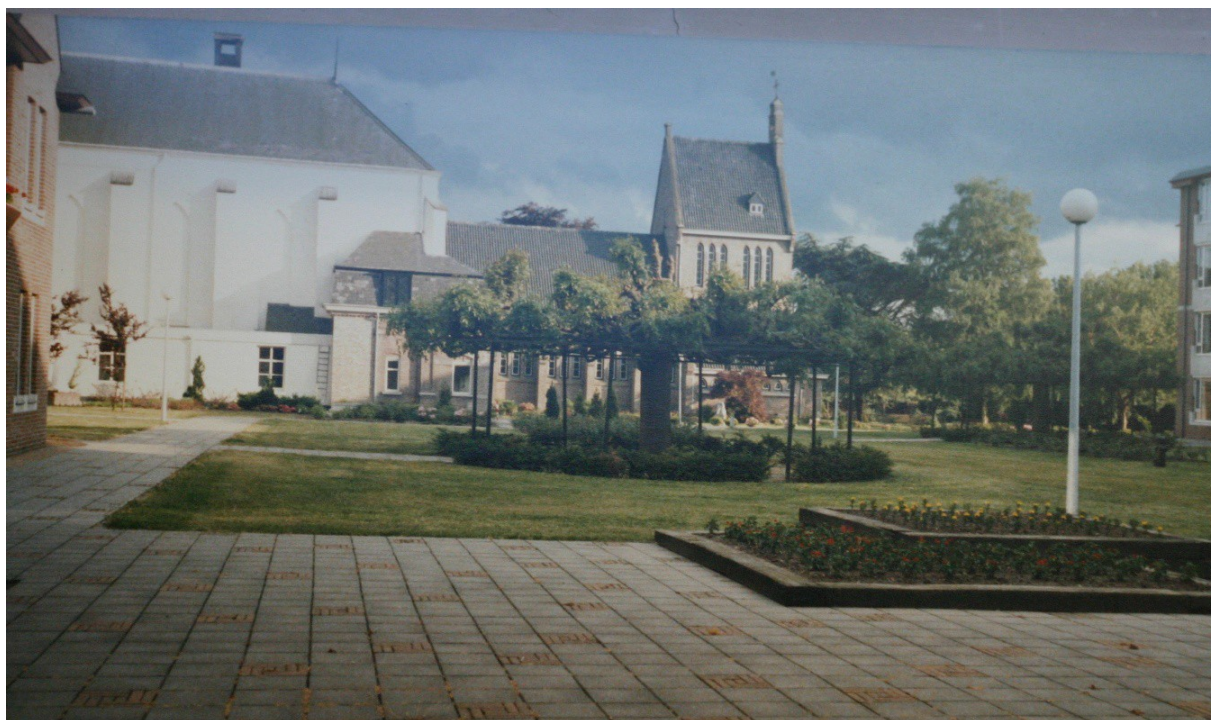
afb. 51 Treur-es in prieelvorm ca. 1960

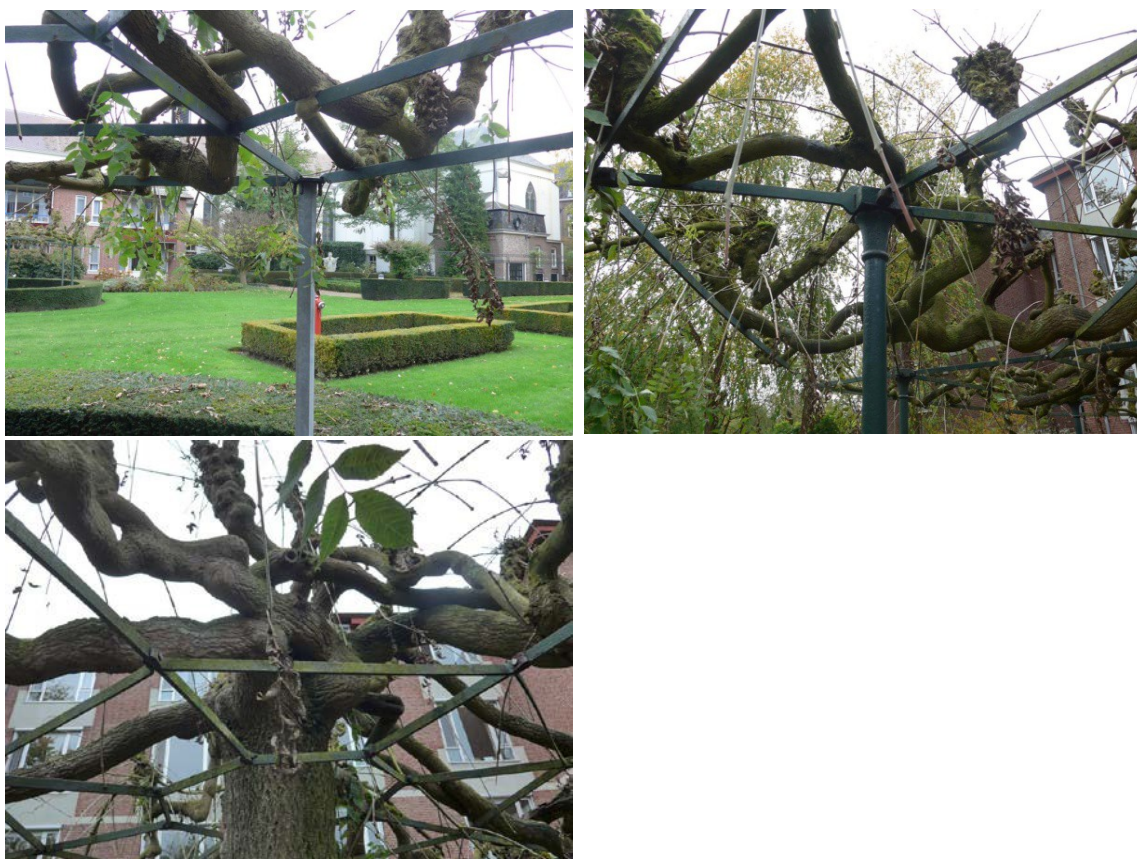
afb. 52 details prieellessen

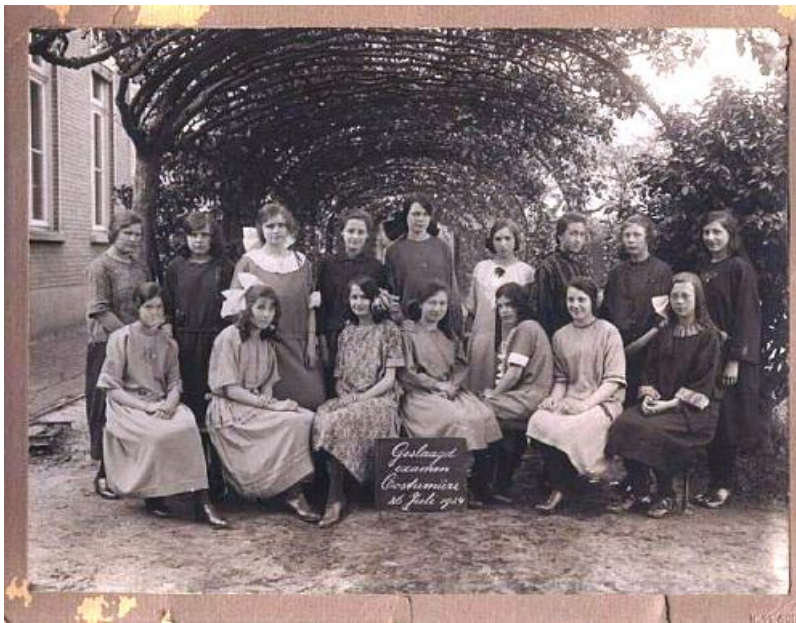
afb. 53 Foto van de eerste perenberceau in 1924

Aan de zuidoostzijde van de kloostertuin is een opmerkelijke perenloofgang, een fenomeen dat we vaker bij kloosters aantreffen (o.a. Grubbenvorst). De loofgang is in 1941 geplant als vervanger van een ouder exemplaar. De loofgang is eigenlijk in alle seizoenen prachtig om te zien, maar vooral de bloeitijd is bijzonder. Vermoedelijk gaat het merendeels of geheel om de 'Conference' peer, een oude Engelse handpeer uit 1894. Interessant is dat er drie typen van snoei en vlechtvormen in de berceau te zien zijn. Bij een type wordt de stam van vrij onderaan vertakt en boogvormig in het dak van de loofgang geleid. Een tweede type is een 'gelegde vorm' waarbij de eenzijdig opgerichte zijtakken worden opgeleid. Bij een derde type wordt de stam pas op grotere hoogte als een kandelaar geleid. Op een foto uit 1924 is de voorganger te zien met deze wijze van lei-snoei. De bomen worden door een metalen staketsel gesteund.

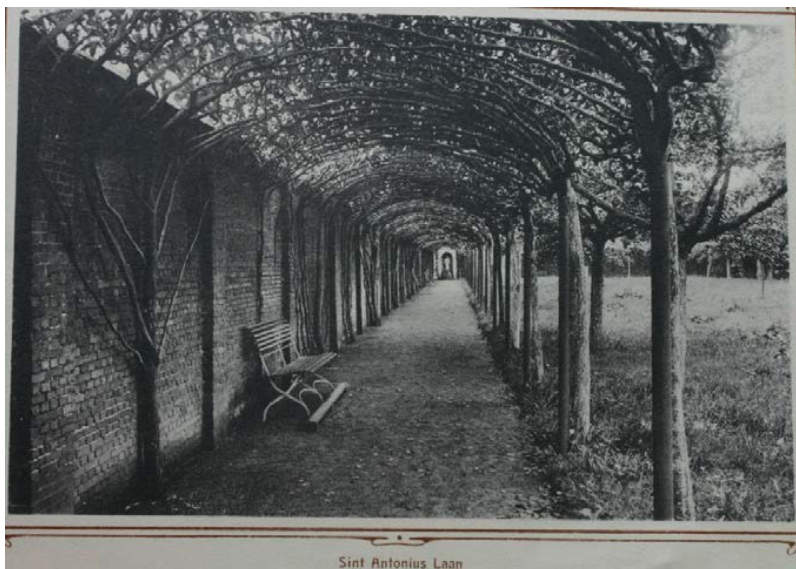
afb. 54 Snoei volgens type één; foto ca. 1923

Waar peren zijn uitgevallen zijn keurig volgens snoeitype één nieuwe boompjes ingeboet. Discussie geeft de hulsthaag die pal tegen de westelijk perenrij is geplant. De peer, als lichtminnende boomsoort, komt hierdoor enigszins in het gedrang. Wellicht is er een creatieve manier te vinden om de, overigens ook mooie en vrij oude, hulsthaag te verkleinen.

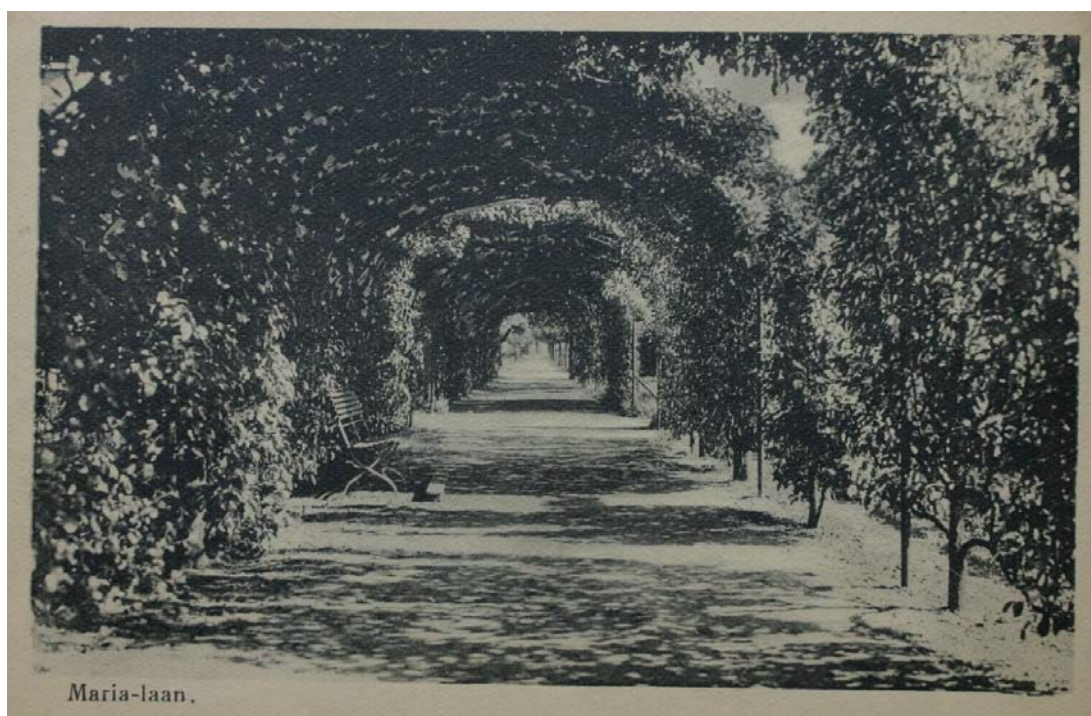
afb. 55 Drie vormen van berceausnoei in de St Jozeflaan!

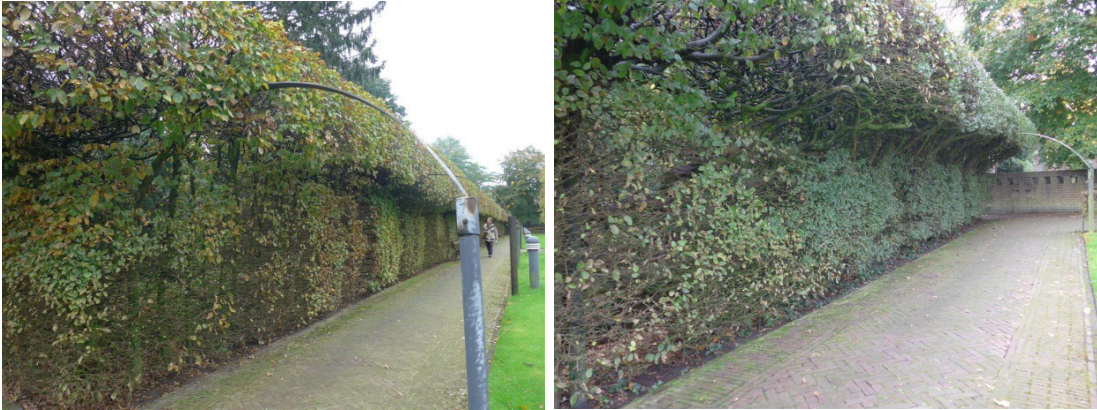
afb. 56 Links overzicht van de noordzuid-loofgang(Marialaan);rechts (meidoornlaan) de overgang van haagbeuk naar eenstijlige meidoorn.

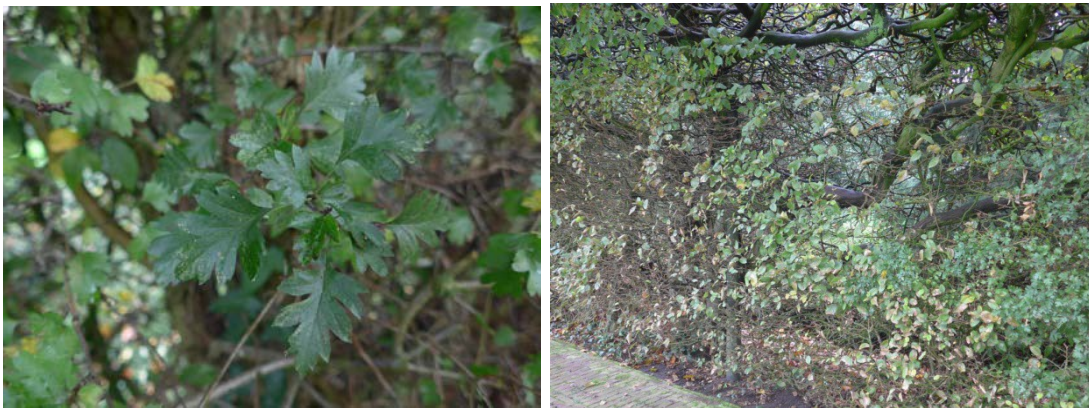
afb. 57 Links detail van de eenstijlige meidoorn, rechts vlechtsnoei van de haagbeuk

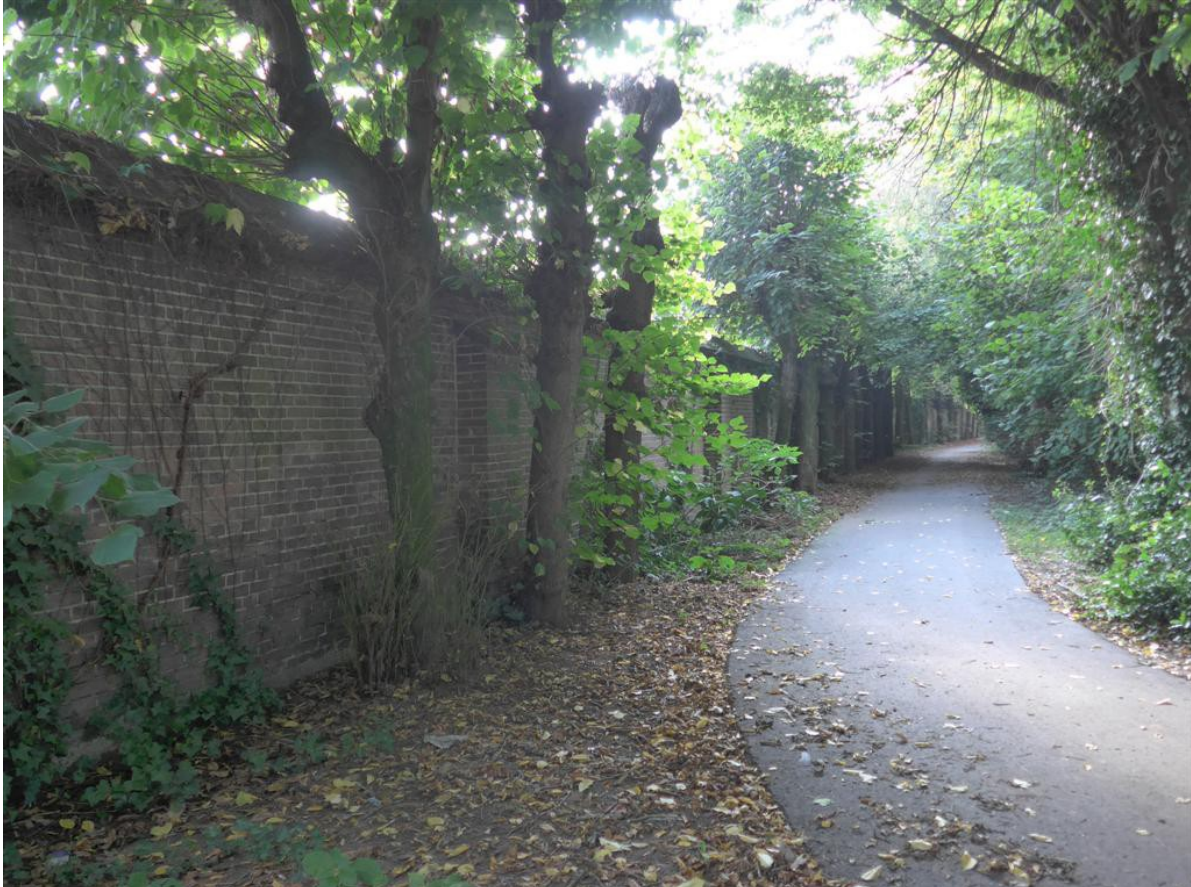
Afb. 58 Oktober 2014, geknotte lindes langs de oude tuinmuur langs de Nieuwstraat

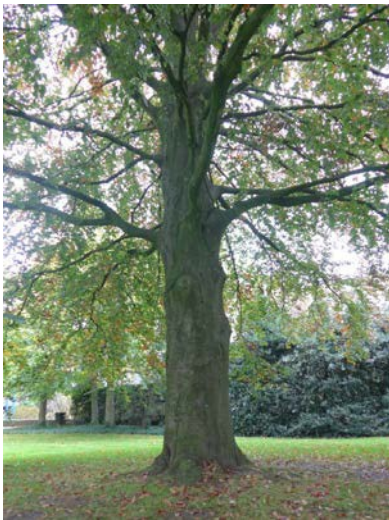
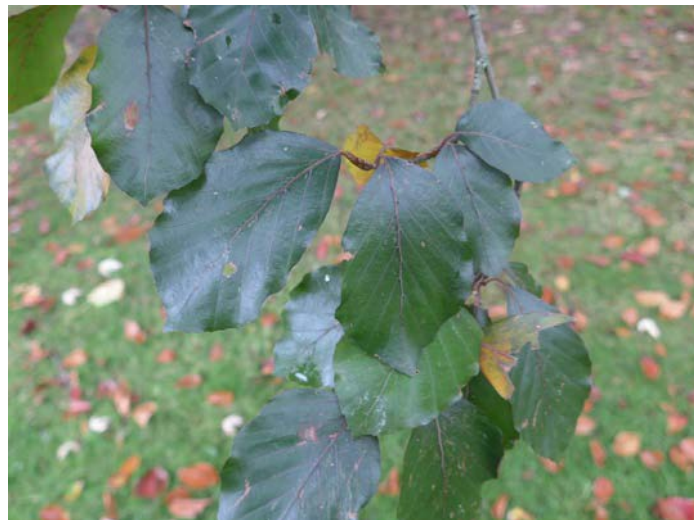
afb. 59 beuk (*Fagus sylvatica*) in de Kloostertuin, ca. 1880

Het sortiment van bomen en heesters dat bij een bepaalde aanleg of plantperiode hoort kan zeer karakteristiek zijn. Een bepaalde variëteit van de Hollandse linde, Gewone plataan of Witte paardenkastanje kan bijvoorbeeld door kleur en kroonvorm een speciaal beeld opleveren. Oude variëteiten van vóór 1900, zelfs al van rond 1950 zijn vaak niet meer in de handel. Gelukkig staan ze nog in onze oude landgoederen, parken en tuinen. Daarmee is er nog een genetische bron die benut kan worden voor zaad- en stukwinning voor nieuw plantgoed. Een waardevol cultuurhistorisch erfgoed. In de kloostertuinen van de Zusters van Liefde is die betekenis beperkt, maar enkele oude cultuurvariëteiten konden we hier vaststellen. Het gaat om de Gewone plataan, de Hollandse linde en mogelijk de beuk. Het zijn waardevolle bomen die nu een belangrijke bijdrage leveren aan het tuin en parkbeeld.

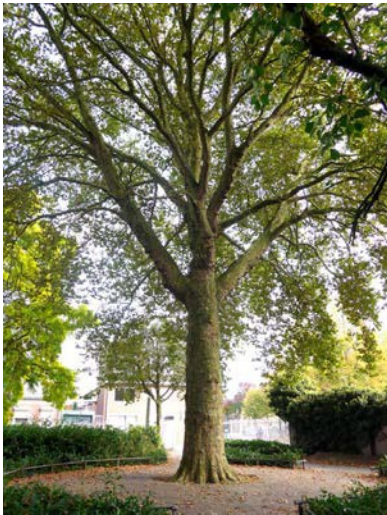
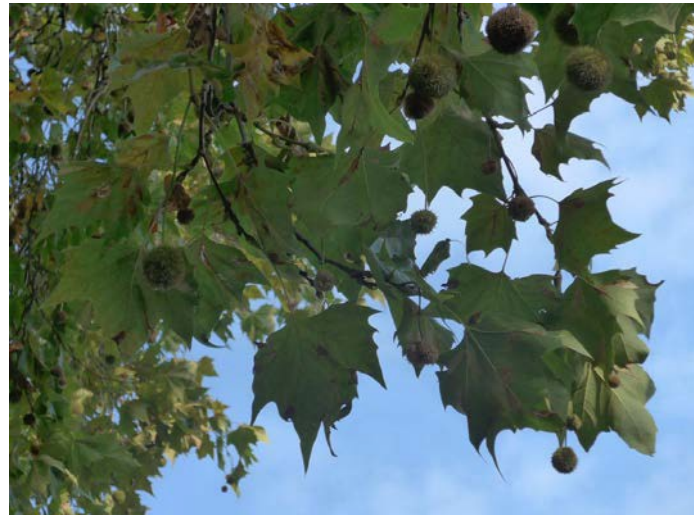
afb. 60 gewone plataan (*Platanus x hispanica*) in het Stadspark, ca. 1880

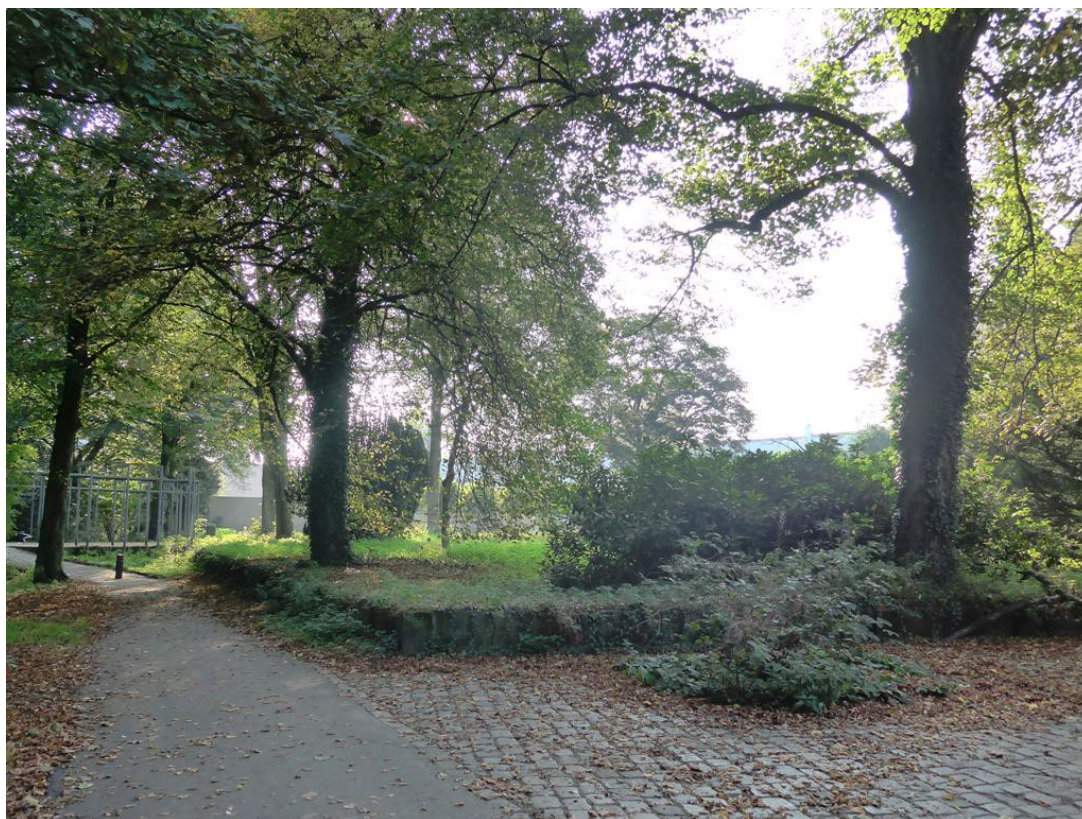
afb. 61 voormalige tuin Huize Nazareth: Hollandse linde (*Tilia x europaea*), ca. 1880.

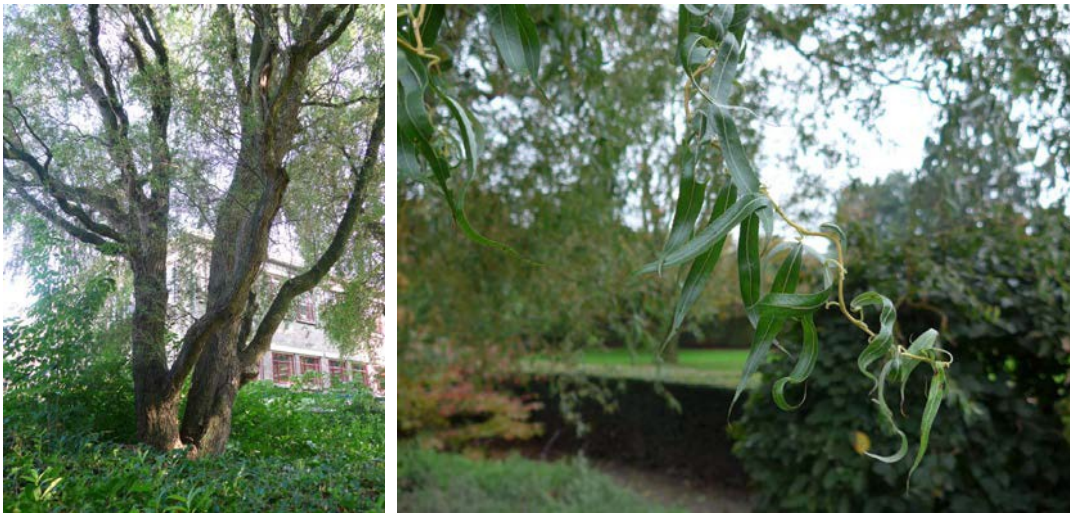
afb. 62 Kronkelwilg, een recente 'paasboom'

In de tuin staan bomen, heesters en bloemen die voor allerlei kerkelijke en religieuze gebruiken dienstig waren en nog zijn. Te denken is aan gebruiken bij kerkelijke feesten (pasen, kerstmis, aswoensdag), processies of versiering van de kerk bij speciale diensten. Zo levert buxus (*Buxus sempervirens*) vanouds het palmtakje dat bij het kruisbeeld wordt geplaatst. De vrouwelijke hulst met rode bessen (*Ilex aquifolium*) en sparrentakken (*Picea abies*) worden in de kersttijd gebruikt. Curieus genoeg is men ook de uit Japan afkomstige kronkelwilg (*Salix babylonica* 'Tortuosa') als paastak gaan benutten. Niet duidelijk is in hoeverre de bestaande bomen en heesters ook daadwerkelijk voor genoemde doelen hebben gediend. Voor de cultuurgeschiedenis is de aanwezigheid ervan interessant. Uitbreiding van het religieus sortiment kan een doel zijn voor de toekomst. Te denken valt aan o.a. oude rozenvariëteiten, lelies en passiebloem.

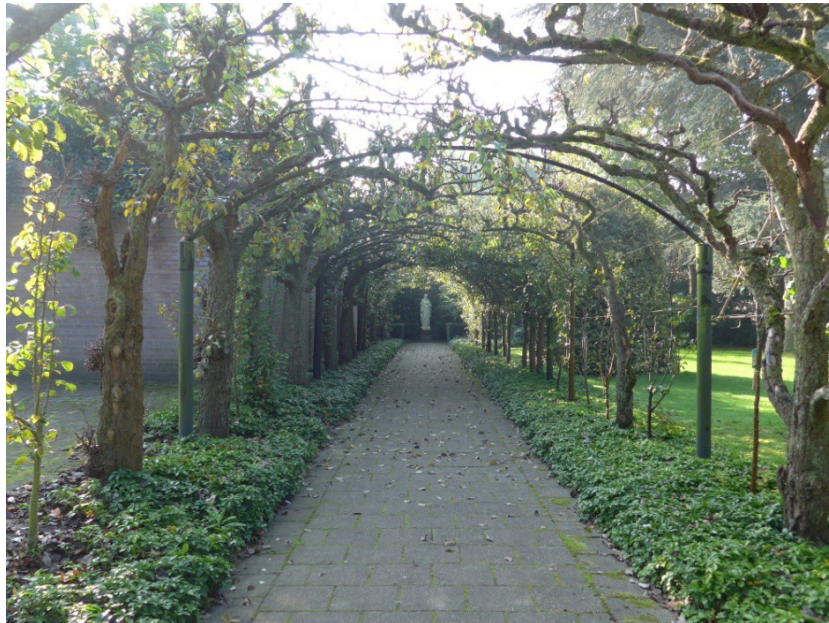
afb. 64 perenlaan of Sint Jozeflaan
