WANNEER HET WAARSCHUWINGSLAMPJE OPLICHT

VERVANG HET BUITENSTE ELEMENT VAN HET MOTORLUCHTFILTER

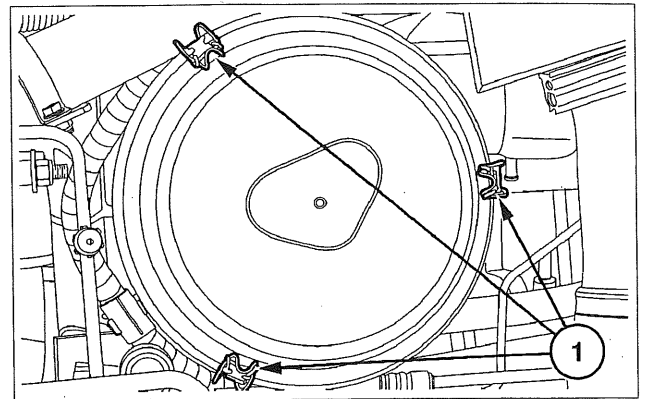
BRJ4933B 1

Het droge luchtfilter, gesitueerd onder de linkerzijde van de motorkap, bestaat uit een binnen- en buitenelement van papier in een gemakkelijk toegankelijke behuizing. Zie afbeelding 1.

1. De drie borgclips (1) Afb. 1 losmaken en het deksel van het luchtfiltersamenstel oplichten.
2. Het buitenelement (1) uit het luchtfiltersamenstel verwijderen door het uiteinde van het filter voorzichtig met de klok mee te draaien om de afdichting los te maken. Het filter vervolgens in een rechte lijn, niet in een hoek, uit het huis trekken, en ervoor zorgen dat het binnenelement op zijn plaats blijft.

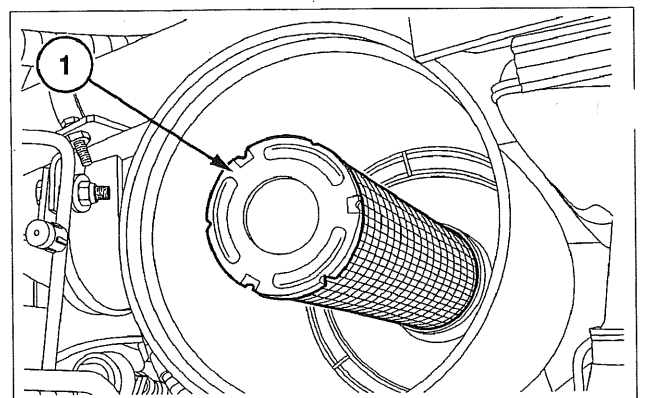
BRJ4935B 3

3. De binnenkant van het buitenelement inspecteren. Als er stof aanwezig is, dan is het buitenelement defect en dient het te worden vervangen. Het binnenste element (1) dient dan ook te worden vervangen.
4. Maak het buitenelement schoon volgens methode A of B, afhankelijk van de toestand van het element.
5. Verzekert u ervan dat het binnenelement (1) correct in het luchtfilterhuis is geplaatst voordat u het buitenelement installeert. Plaats het einddeksel terug en vergrendel de drie borgclips.
